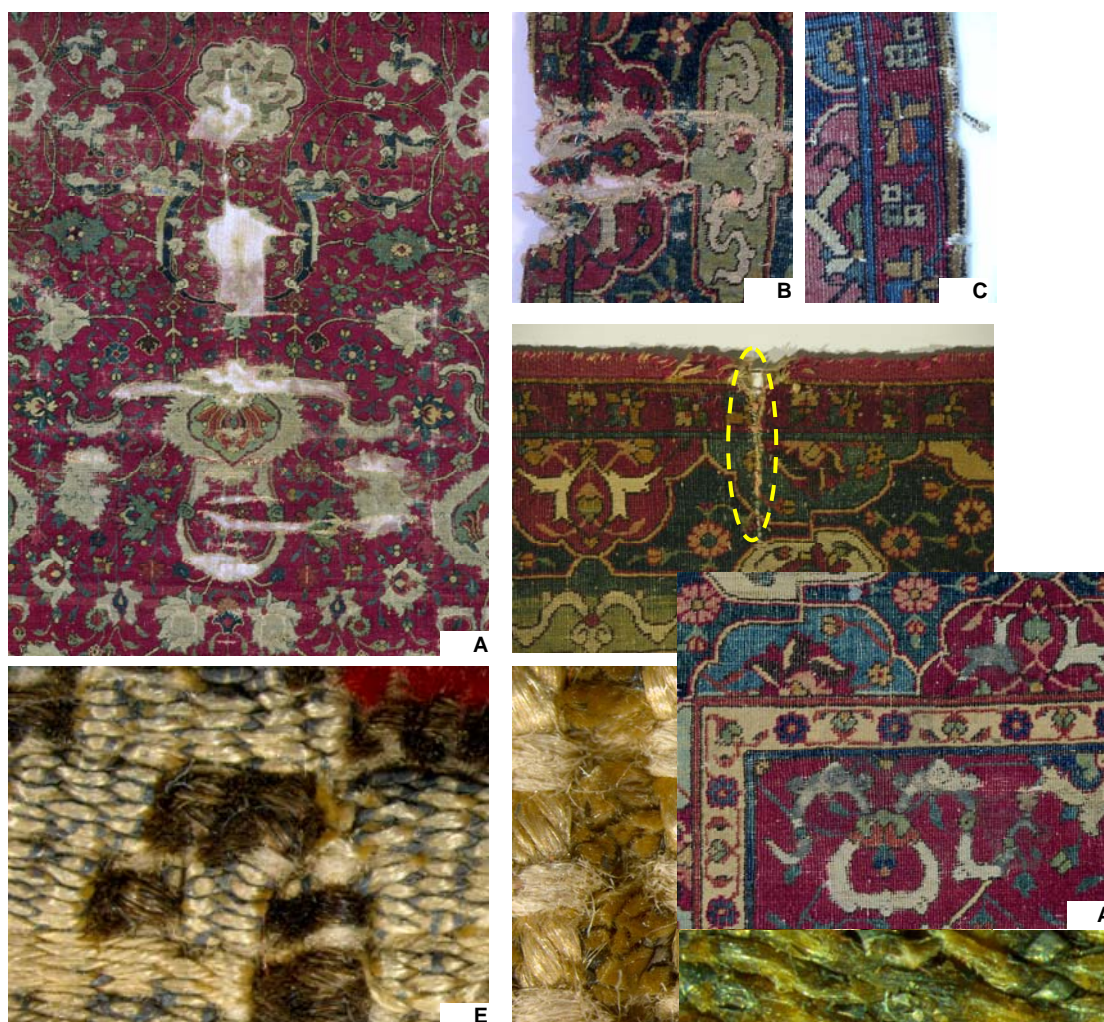
- a) Lacunas (perda de fios de teia, trama e pêlo em simultâneo), que afectam cerca de 10-15% da área da peça e abrange sobretudo a metade inferior (fig.30A) e as orlas laterais (fig.30C) do tapete. As lacunas de maior dimensão, situadas no campo do tapete, atingem dimensões consideráveis (ca. 10x15 cm) (anexo XXI).

- b) Lacerações, um pouco por toda a peça, mas com maior incidência na metade esquerda¹. As lacerações (fig. 30B), que afectam cerca de 10% do tapete, desenvolvem-se sobretudo no sentido transversal deste e a maioria inicia-se na extremidade esquerda (orla) atravessando a tarja externa e a barra. As lacerações de maior dimensão (algumas com 20cm de comprimento) começaram já a formar lacunas (anexo XXI).

- a) Perda de lâmina metálica e permanência da alma do fio (afecta cerca de 80% da área com fio metálico) (fig.30E);
- b) Perda de fio metálico completo – lâmina e alma (atinge aproximadamente 15% da área com fio metálico) (fig.30F).

- Enrugamento e vincos que assumem uma extensão bastante reduzida (cerca de 5%) quando comparados com a perda de material têxtil (30-35%). Os vincos e enrugamentos (fig.30D) localizam-se principalmente na zona superior do tapete, no sentido longitudinal, junto ao término superior, e podem derivar da suspensão da peça (através do uso de uma banda de tecido, cosida no verso) (anexo XXI).

Fig. 1 – A- Lacunas no campo do tapete, colmatadas por intervenção. Lacerações que já começaram a originar lacunas. C – Orla lateral desprovocou perda de pêlo. E e F - Perda de fio metálico: lâmina (ampl. 7x se de topo, nos interstícios das teias e tramas - ampl 25x).

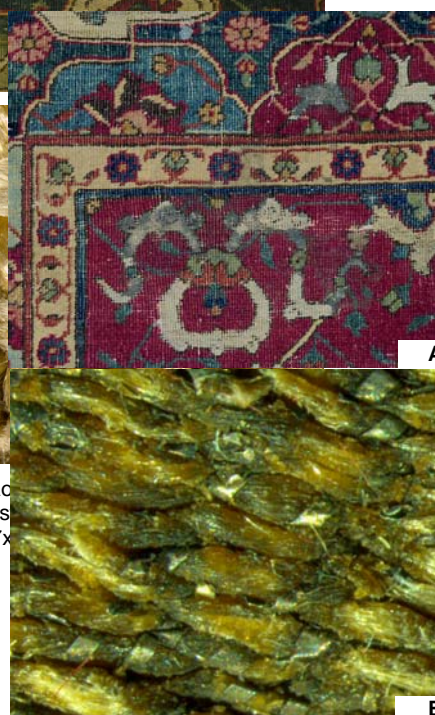
Fig. 2– A – Zona com nódoa escurecida; B – Fotografia à lupa binocular da mesma zona, onde se pode ver a sujidade entranhada nas almas dos fios metálicos (ampl. 16 x).

b) Sujidade. A peça apresenta partículas de sujidade dispersas por toda a superfície do tapete, na forma de areias e partículas resinosas. Encontra-se também sujidade pontual, essencialmente na forma de pingos de cera e películas resinosas (anexo XXI). Realça-se ainda o caso de uma nódoa escurecida, localizada no canto superior esquerdo do campo do tapete (fig.31B), que atinge a zona com fio metálico (incluindo a alma de seda) e áreas têxteis envolventes e que está extremamente entranhada nas fibras, tornando-as secas e quebradiças.

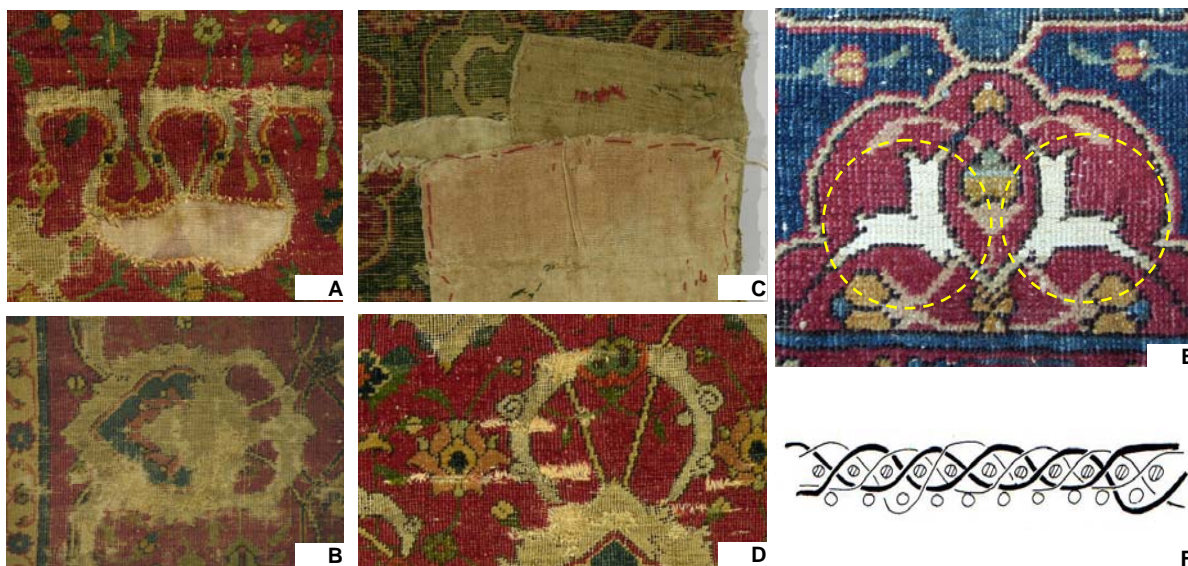
As lacerações e aberturas, assim como as zonas com perda de teia ou trama foram consolidadas recorrendo a linhas e pontos de agulha (figs. 30A, 32A,B e C).

As lacunas foram consolidadas através da aplicação de suportes de tecido parciais, pelo verso, com pontos de agulha. Esses tecidos foram depois pintados de forma a dar continuidade aos motivos decorativos (figs. 30A, 32A).

Contudo, apesar de garantirem a estabilidade física da peça, o resultado destas intervenções é discutível. Em primeiro lugar, os materiais utilizados não correspondem aos existentes na peça (identificação de fibras - 2.2.1). Para além de degradarem de modo diferenciado, reagem de modo distinto às variações de HR e T, e acidificam (no caso do tecido de suporte usado para colmatar lacunas, que é constituído por uma fibra celulósica, cujo corte longitudinal se assemelha ao do linho). Por outro lado, os tecidos de suporte e os pontos de agulha foram aplicados de modo não uniforme, provocando heterogeneidades na leitura do tapete.

Quanto às intervenções no fio metálico (fig. 32E), estas verificam-se em 4 locais na cercadura superior. A possível intervenção consistiu no preenchimento de zonas reservadas a fio metálico, apenas com linha não tingida, sem fio metálico. A intervenção não é visível pelo verso, o que demonstra um trabalho bastante cuidado, que passa muito despercebido (fig. 32F)(FLURY-LEMBERG, 1988).

Fig. 3 - A - Consolidação de zona com lacuna. **B -** Consolidação de zonas com perda de fios de teia e trama. **C -** Tecido de suporte usado na consolidação de zonas com lacunas e respectivos pontos de fixação. **D -** Consolidação de lacerações. **E -** Restauro de zona com fio metálico. **F -** Hipótese de aplicação da linha para efectuar o restauro das zonas de fio metálico, que não se vê pelo verso (FLURY-LEMBERG, 1988).

Atendendo ao princípio da reversibilidade das intervenções de conservação e restauro, o levantamento das intervenções pode já ser efectuado mas, em algumas zonas, poderá provocar dano e perda do material original.

Realça-se a possibilidade da perda de fios de teia e trama conduzir à formação de lacerações e consequentemente a lacunas, como de facto se verificou em algumas lacerações do tapete. Daí a necessidade de uma consolidação geral da peça, após o levantamento das intervenções de conservação e restauro anteriores.
