4.2. Centro: Igreja de São João de Almedina, MNMC

4.2.1. Formas de decaimento associadas

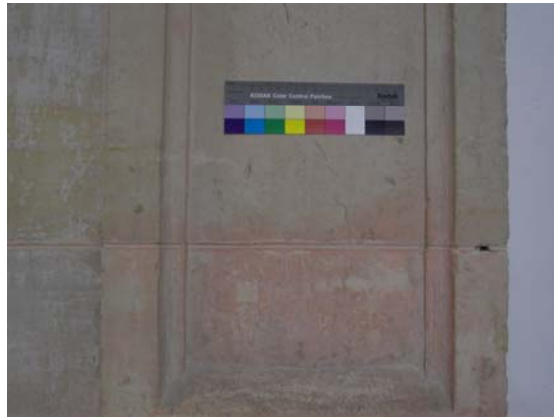
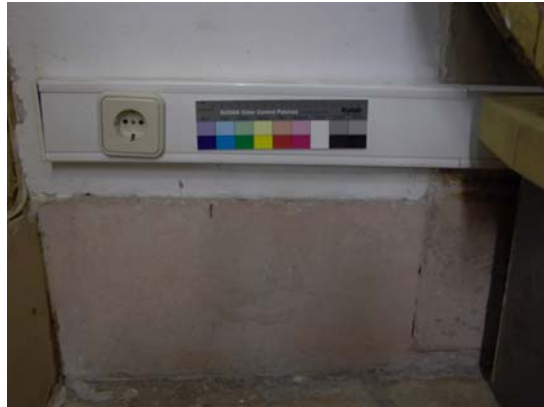
Figuras 11 e 12. Aspecto da coloração rosa; a sua presença no rodapé e paredes em pedra calcária.

A área da parede em análise apresenta depósitos superficiais (poeiras, sujidades, etc. aos quais poderão estar associados microorganismos), pequenas fissuras, pulverolência, juntas abertas e lacunas de fraca intensidade.

Trata-se de uma alteração de cor que se inicia no rodapé em pedra calcária, ascendendo pela parede também em pedra calcária até cerca de 2,40 m de altura (não se verifica no chão de pedra calcária). Apresenta uma tonalidade rosada e aspecto de pincelada (no sentido vertical/ascendente), que se distribui de forma heterogénea pela parede e parece ter especial incidência nas juntas de argamassa (como se ascendesse por estas e a partir destas se desenvolvesse pelos blocos de pedra). Assemelha-se a uma película sólida (massa pulverolenta), coesa, relativamente uniforme, e de espessura muito reduzida. (Figuras 11 e 12)

Esta película apresenta fraca adesão ao substrato, dado que é facilmente removida por um cotonete, permitindo observar a coloração original da pedra, aparentemente não deteriorada (observação a olho nu).

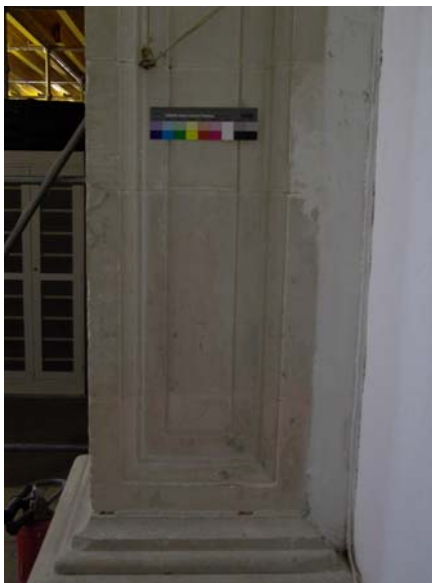
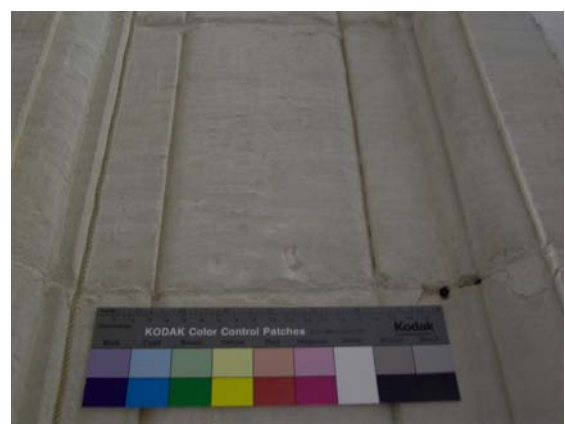
Figuras 13 e 14. A área considerada não alterada, C.0.

As medições dos parâmetros de cor realizadas na área A (ALARCÃO, 2004), a oeste, sobre pedra alterada, designou-se por C.1.; na mesma área A, a sul, sobre pedra aparentemente não alterada, designou-se C.0.. As medições foram realizadas junto ao

limite superior da área colorida (a cerca de 2 m do chão). (Figuras 13 e 14)

Da observação dos quadros 4 e 5 verifica-se que as medições efectuadas vêm de encontro ao revelado pela inspecção visual: existe variação de cor acentuada em ambas as situações C.0. e C.1., em que ΔE^* é aproximadamente 10,4. A alteração cromática promove a diminuição de luminosidade, isto é, a região alterada escurece (a tonalidade rosada é mais escura que a amarelada leitosa do calcário); dá-se o aumento de ambos os componentes vermelho-verde e amarelo-azul relativamente ao obtido na área considerada não alterada, o que significa que há ganho da componente vermelha e amarela em C.1. (a tonalidade rosada aproxima-se mais do vermelho que a superfície amarelada do calcário). Os resultados encontram-se conforme os de Catarina Alarcão, que concluiu tratar-se de uma alteração cromática de origem biológica (ALARCÃO, 2004).
