4.3. Norte: Claustro da Sé do Porto

A visita ao claustro da Sé do Porto realizou-se no passado dia 30 de Abril de 2004.

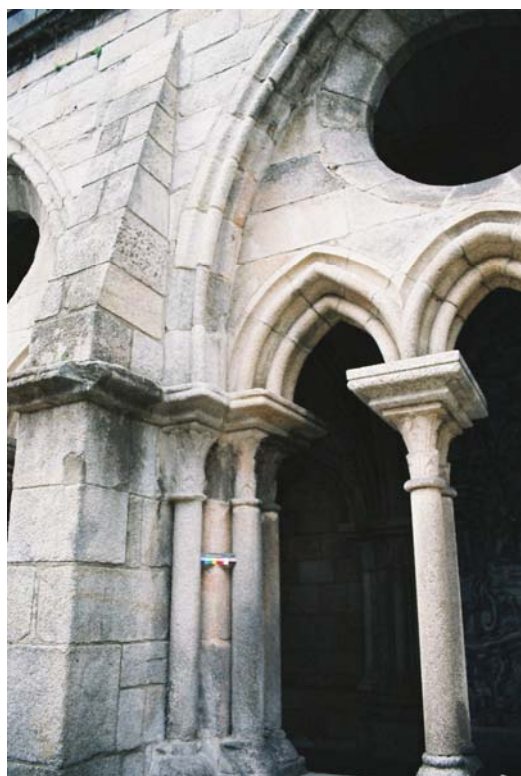
anexados ao contraforte.

Figura 15. Aspecto geral da alteração cromática presente na fachada norte do Claustro da Sé do Porto. Observa-se parte da terceira grande arcada ogival, a área entre a abertura circular central e o topo do primeiro arco ogival menor e os capitéis e colunas

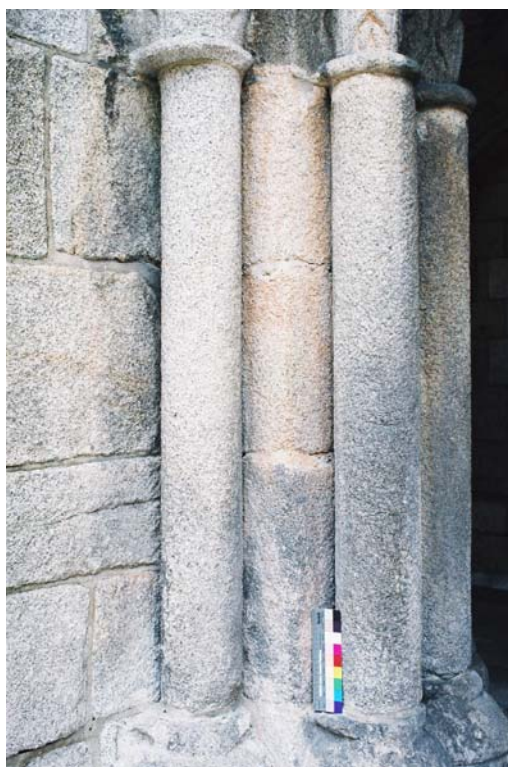
Figura 17. A alteração cromática presente na região

entre a coluna central e a mais exterior.

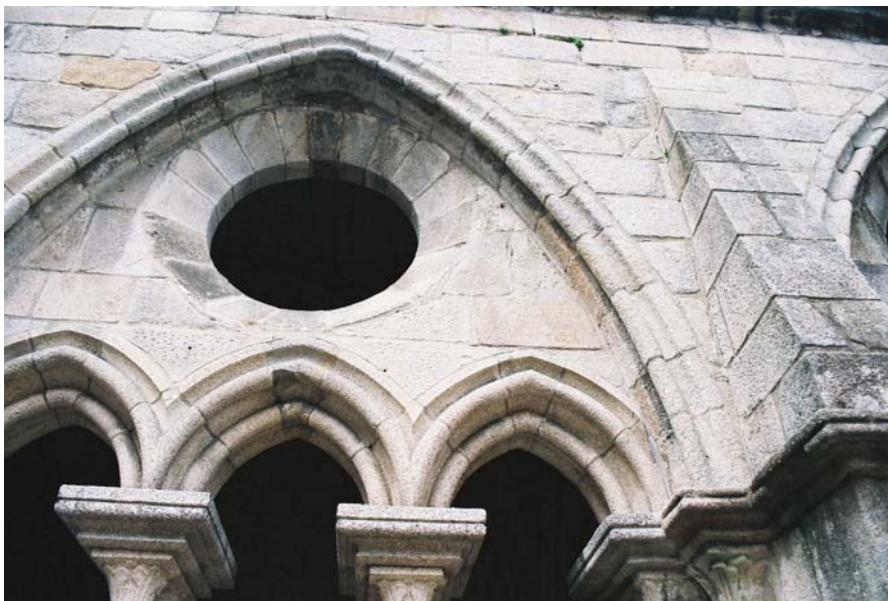
Neste momento, já se verifica o aparecimento da coloração laranja, igualmente na fachada norte, sobre a segunda grande arcada ogival (a contar da esquerda para a direita), do lado direito, na área entre a abertura circular central e o topo do terceiro arco ogival menor, no cruzamento dos arcos e nas colunas mais exteriores. (Figuras 18 e 19)

Figura 18. Na fachada norte, sobre a segunda grande arcada ogival, à direita, assiste-se ao surgimento da alteração cromática.

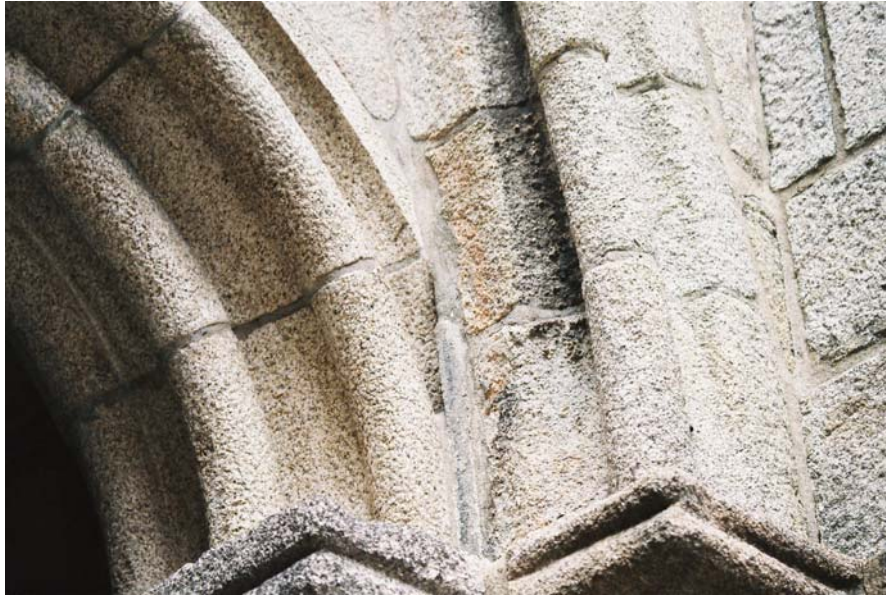
Figura 19. Pormenor da alteração, sobre o cruzamento dos arcos ogivais.

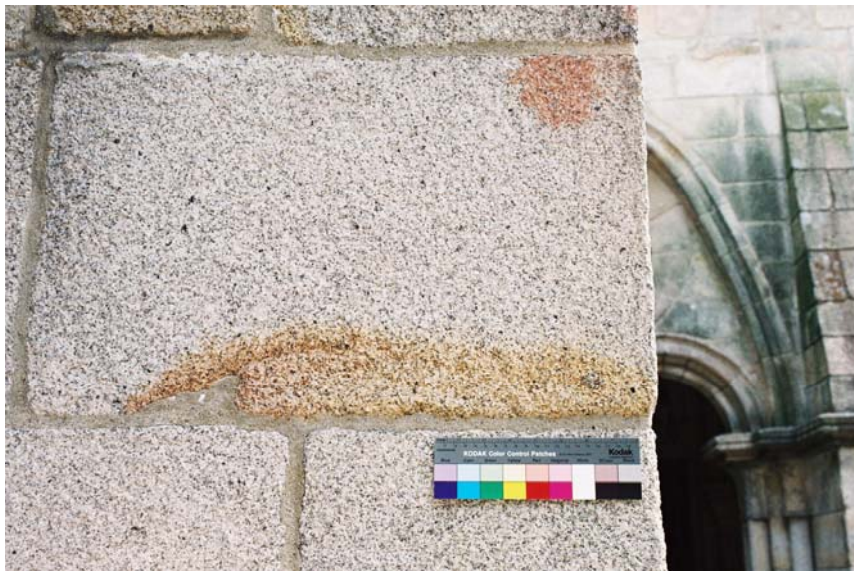
Num dos blocos de pedra da fachada este observou-se uma mancha alaranjada, circular, cuja tonalidade não se assemelha às variações cromáticas características do granito, o que leva a colocar a hipótese de se tratar da alteração cromática observada na fachada norte. (Figura 20)

Figura 20. A mancha circular que se encontra junto ao limite superior do bloco de pedra assemelha-se às observadas na fachada norte

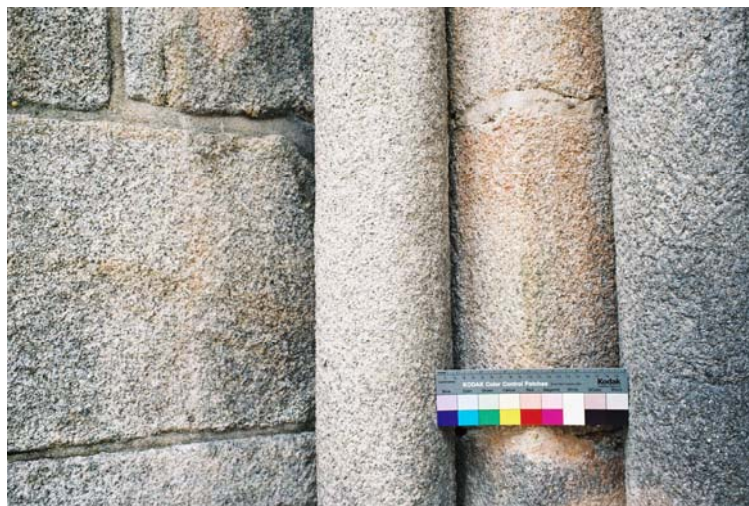
As medições dos parâmetros colorimétricos foram realizadas na área cor-de-laranja que se situa entre a coluna mais exterior e a interior imediatamente a seguir, a qual se designou por P.1. Escolheu-se a coluna mais exterior como a área em que não se observou alteração cromática, a olho nu, a qual se designou por P.0. (Figura 21)

Figura 21. A área considerada alterada, P.1, entre as duas colunas; a coluna imediatamente a seguir, à esquerda considerada como a área não alterada, P.0..

Independentemente deste caso específico apresentar uma cor diferente dos outros, na observação dos quadros 6 e 7 verifica-se que as medições efectuadas vêm de encontro ao revelado pela inspecção visual: existe variação acentuada de cor em ambas as situações P.0. e P.1., em que ΔE^* é aproximadamente 12,5. A alteração cromática promove um ligeiro aumento de luminosidade, isto é, a região alterada tornou-se mais luminosa (a tonalidade laranja é mais clara que a cinzenta característica do granito); assiste-se ao acentuado aumento de ambos os componentes vermelho-verde e amarelo-azul, relativamente ao obtido na área considerada não alterada, o que significa que há ganho de vermelho e amarelo na formação da cor de P.1..

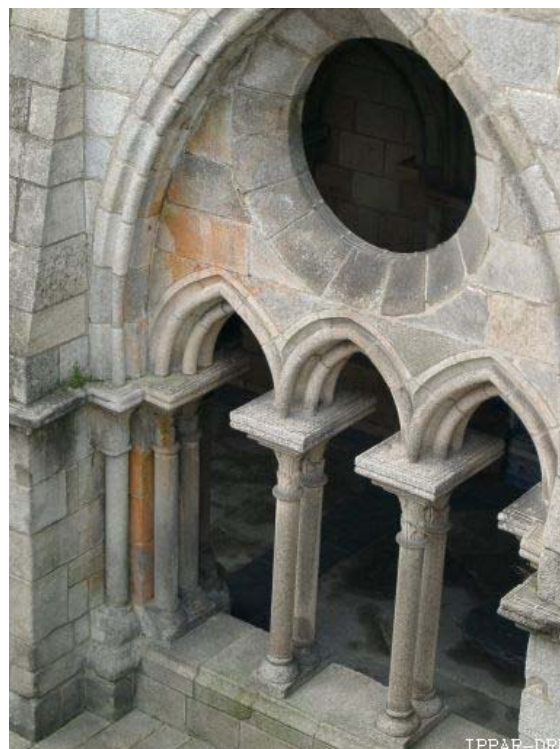
Sendo assim, será algo que ocorre por infiltração ou escorrência, o que leva a considerar tratar-se de alguma substância constituinte do enchimento do contraforte e/ou abobadas (por exemplo, tijolo) que se encontre em solução e migre para o exterior. Para que este fenómeno ocorresse, e considerando que se comportaria como os sais, teria de estar disponível o veículo água no interior da pedra, elevada temperatura e baixa humidade relativa, no exterior (dado que é a elevada temperatura exterior que promove a migração da água do interior para o exterior da pedra e conseqüente arrasto de partículas e cristalização de sais). Mas esta alteração foi detectada num período de elevada humidade relativa e baixa temperatura com as agravantes de não ser removida pela água da chuva, da tonalidade laranja se intensificar quando em contacto com esta, se desvanecer em período seco e estar a alastrar pela superfície pétreo. (Figuras 22 e 23)

Figura 22. Aspecto geral da coloração laranja sobre a terceira grande arcada ogival, em período de chuva.

É possível que se trate de colonização biológica, facto que requer inspecções periódicas de modo a controlar o seu desenvolvimento, recolha de amostras e análise laboratorial.

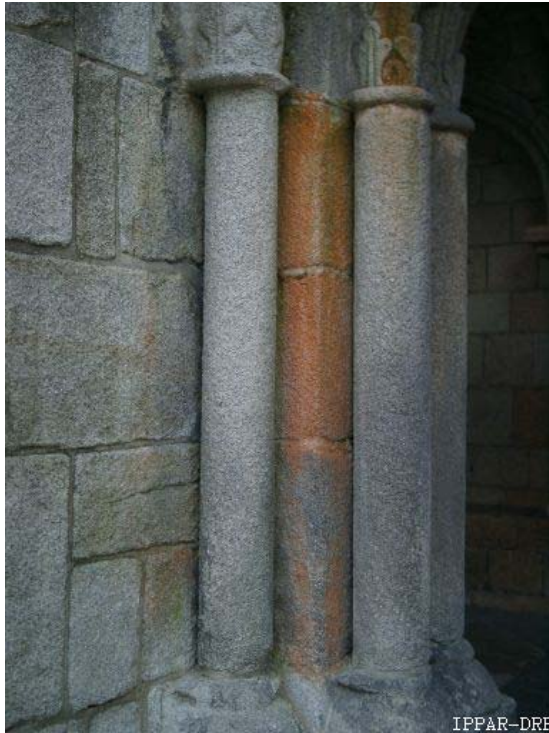
Figura 23. Pormenor da alteração cromática, em período de chuva.
