4.4. Algarve: Edifícios da Correnteza, Fortaleza de Sagres¹

4.4.1. Formas de decaimento associadas

4.4.2. Descrição da alteração cromática

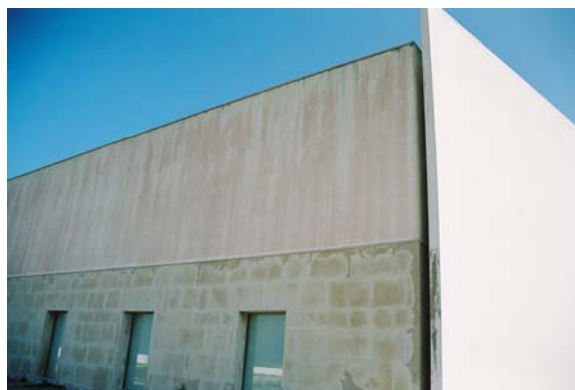
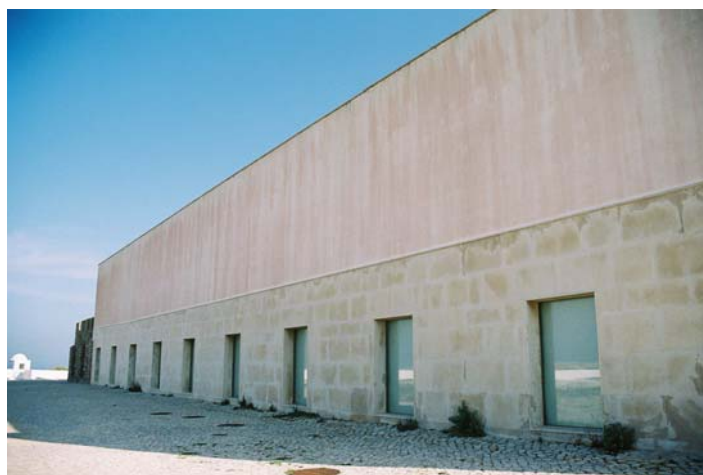
Figura 24. O corpo A dos Edifícios da Correnteza, Fortaleza de Sagres.

Figura 25. O corpo A dos Edifícios da Correnteza, Fortaleza de Sagres.

A alteração cromática foi notada há cerca de dois a três anos, na fachada virada a norte do corpo A, sobre a área revestida a *Pladour* e tinta branca, sem atingir a pedra calcária; desde então, tem vindo a alastrar tornando-se cada vez mais intensa (Figuras 24 e 25). Uma firma de engenharia civil procedeu à identificação do quadro patológico e concluiu tratar-se de origem biológica; sugeriu também uma proposta de intervenção¹ a qual se pensa cumprir num futuro próximo.

¹ Resumidamente, a proposta de intervenção consiste na identificação dos microorganismos, aplicação de um produto apropriado ao seu extermínio, lavagem da superfície com jactos de água a pressão controlada e pintura do paramento com tinta branca adequada. Ver anexo, pg. 52

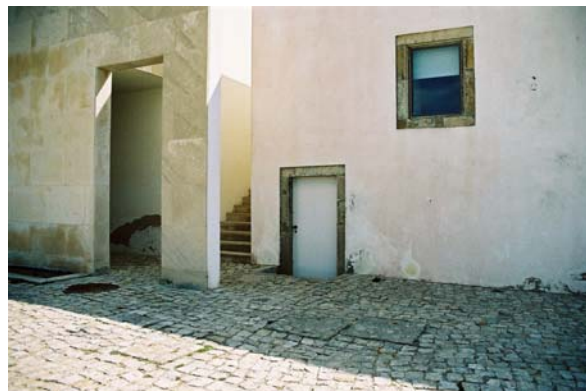
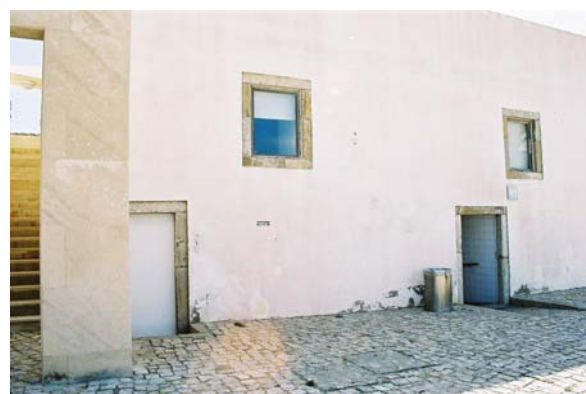
Figuras 26 e 27. O corpo D dos Edifícios da Correnteza, Fortaleza de Sagres. A escadaria dá acesso ao piso superior; a porta que está aberta (direita), às casas de banho.

Posteriormente, a mesma alteração foi detectada no corpo D¹, na fachada norte, estendendo-se à oeste, igualmente sobre materiais industriais (cimento, tinta branca, *Pladour*, etc.). (Figuras 26, 27, 28 e 29)

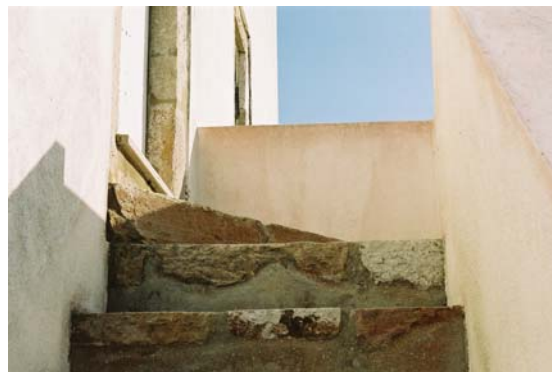
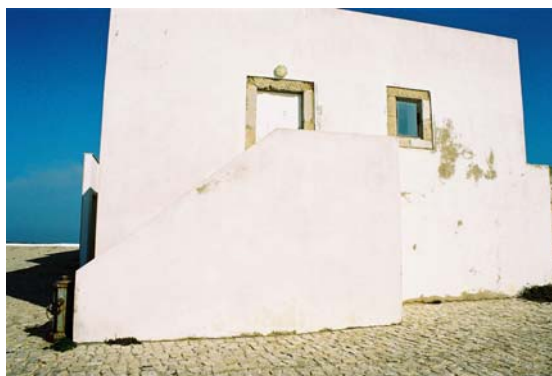
Figuras 28 e 29. Pormenor da escadaria que dá acesso ao piso superior do corpo D (à esquerda); a fachada virada a oeste do corpo D (à direita). Em ambas as figuras se observa a alteração da cor branca para rosa (tinta - materiais industriais/recentes).

Observa-se uma alteração da cor original do substrato, de tonalidade rosada, com aspecto de mancha sem sentido definido², que se distribui de forma heterogênea pela parede, alojando-se entre as rugosidades da superfície. Assemelha-se a uma película sólida (massa pulverolenta), coesa, uniforme e de espessura muito reduzida.

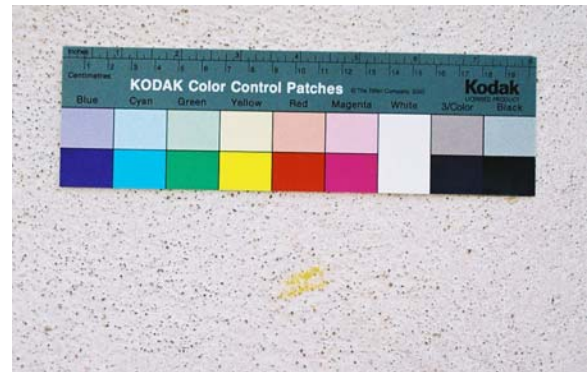
Esta película apresenta adesão mediana ao substrato. Quando em contacto com um cotonete, verifica-se que a cor rosada se altera para um tom amarelo-alaranjado intenso (Figura 30); no cotonete vem agarrada porções da película, mas não o suficiente para deixar ver a coloração original da superfície.

Figura 30. Aspecto da superfície rosada após passagem do cotonete.

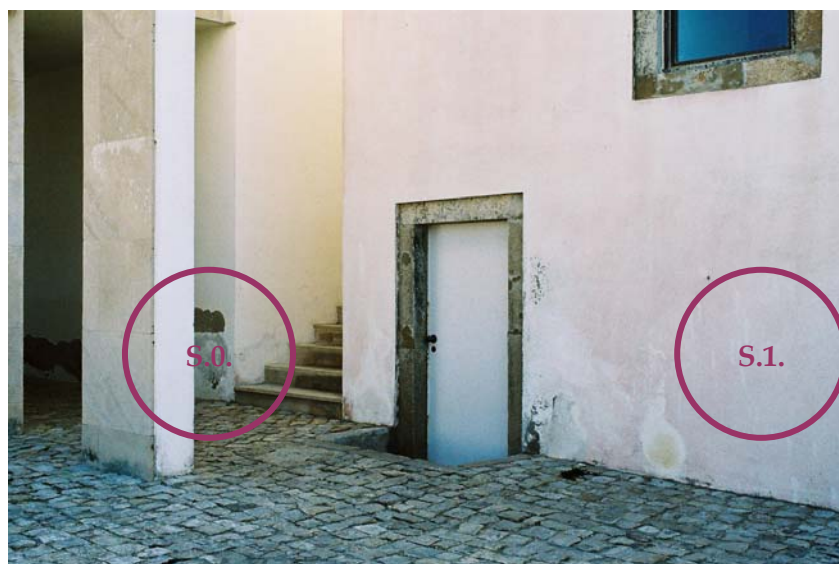
A medição dos parâmetros colorimétricos realizou-se no limite inferior do corpo D, entre as duas portas (a da direita dá acesso a casas de banho); a área alterada designou-se por S.1.. A área aparentemente não alterada encontra-se virada a oeste e designou-se por S.0. (apesar de não ter a mesma orientação, apresenta o mesmo substrato que a primeira). (Figura 31)

Figura 31. As áreas S.0. e S.1. onde se efectuaram as medições dos parâmetros de cor, no corpo D.

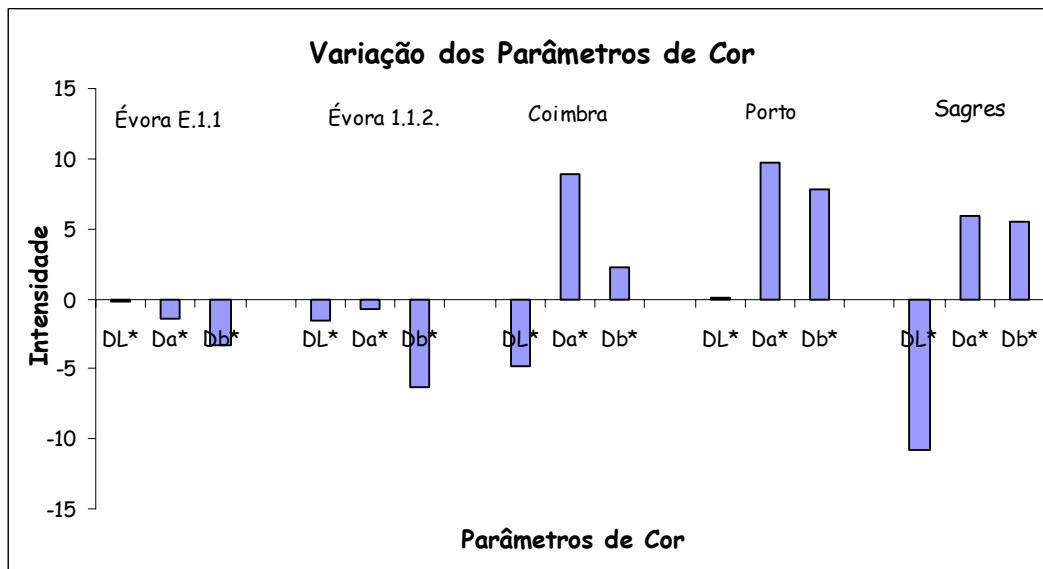
Apesar de existir uma aproximação dos valores de ΔE^* do granito com os de calcário e materiais industriais (12,46, 10,43 e 13,47, respectivamente), não é coerente estabelecer uma relação entre estes valores na medida em que as cores resultantes são francamente diferentes, tal como é possível constatar na observação das componentes ΔL^* , Δa^* e Δb^* , fundamentais para a construção da cor final. Sendo assim, e analisando este facto, os dados indicam que em mármore, calcário e materiais industriais ocorre diminuição da luminosidade (logo, a superfície alterada escurece em relação à não alterada; $\Delta L^* < 0$), enquanto que esta aumenta no granito (logo, a superfície alterada torna-se mais clara do que a não alterada; $\Delta L^* > 0$); as componentes a^* e b^* diminuem apenas sobre mármore (Δa^* e $\Delta b^* < 0$) e aumentam nos restantes casos (Δa^* e $\Delta b^* > 0$), sobre superfícies alteradas. Traduzindo esta análise para um gráfico, obtém-se: (Figura 24)

Figura 24. Gráfico ilustrativo da variação dos parâmetros de cor em função dos casos analisados.

No gráfico, entenda-se a letra "D" por "Δ".

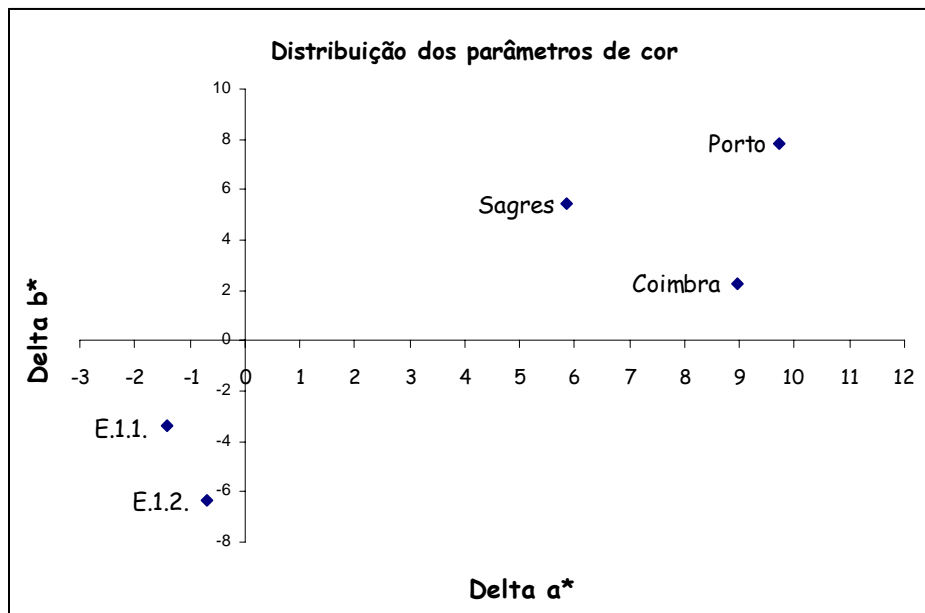
Figura 25. Gráfico resultante da distribuição dos parâmetros Δa^* e Δb^* pelo quadrante correspondente à cor vermelha.

O gráfico presente na Figura 25 evidencia a aproximação já mencionada em relação às alterações cromáticas sobre calcário, granito e materiais industriais, e não deixa de confirmar as semelhanças de cor entre as tonalidades rosadas sobre calcário e materiais industriais. Comparando este gráfico com o esquema da Figura 26 [1], verifica-se que há concordância entre a distribuição das cores obtidas sobre calcário, granito e materiais industriais que não se verifica no tom rosa claro e avermelhado do mármore.
